INSPEÇÃO TERMOGRÁFICA A PAINÉIS FOTOVOLTAICOS COM RECURSO A DRONE

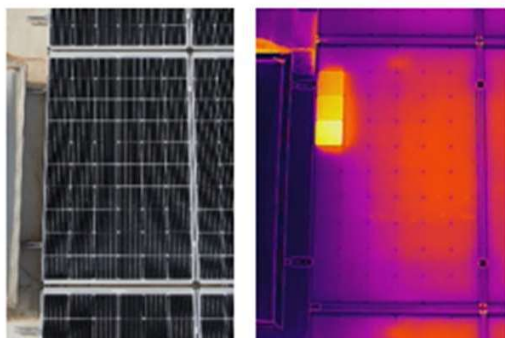
São inúmeros os defeitos que podem ser encontrados nas unidades produtoras fotovoltaicas [7]. Na Figura 1 é possível ver o painel FV do lado direito sem aparente sinal de defeito, no entanto, do lado esquerdo a imagem termográfica assinala um defeito numa zona do módulo que não foi visível a olho nú. Se estes defeitos não forem detetados antecipadamente, têm como consequência direta a quebra de produção de energia elétrica. Como consequência, existirá uma perda considerável no rendimento global da instalação fotovoltaica.

Figura 1 - Detecção de Pontos Quentes (Hotspots) num Módulo Fotovoltaico

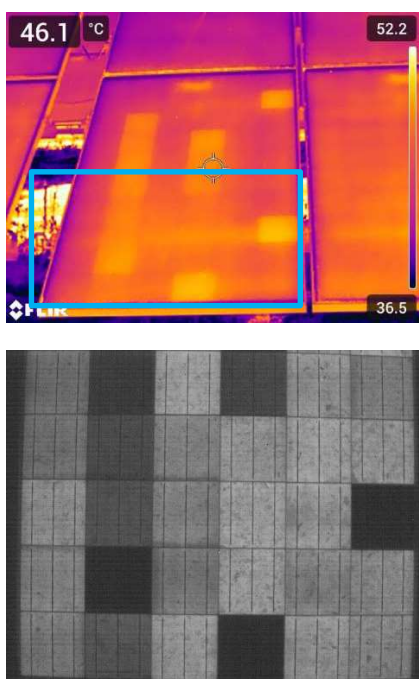
Na Figura 3 vemos o exemplo de um teste de eletroluminescência realizado a um módulo em curto-circuito. O teste de eletroluminescência consiste na aplicação direta de corrente no módulo e capturar as emissões resultantes com uma câmara infravermelha [18]. Normalmente, numa imagem resultante de um teste de eletroluminescência, a intensidade da luz resultante é diretamente proporcional à corrente que percorre as células, assim, todas as partes eletricamente inativas dentro de um módulo ou célula são retratadas como áreas escuras [10].

Figura 3 - Eletroluminescência realizada a um Módulo em Curto-Circuito

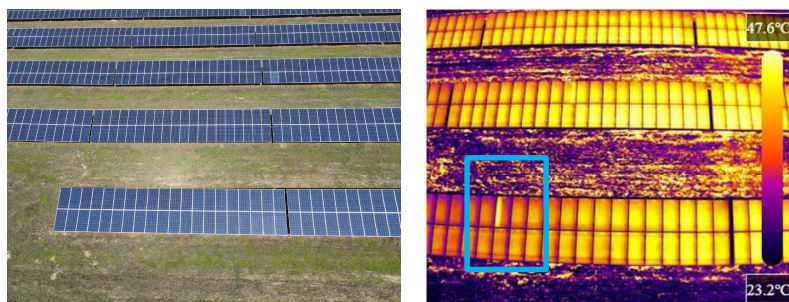
Na Figura 4 é possível observar uma *substring* em circuito aberto, capturada pela câmara termográfica do *drone* DJI MAVIC 2 Enterprise Advanced numa central fotovoltaica.

Figura 4 - Imagens com Defeito de um Módulo Fotovoltaico

No dia da inspeção, a irradiação incidente no painel era de 850 W/m^2 e as temperaturas T_f e T_{nf} eram, respetivamente, de $37,4$ e $42,1$ °C, resultando em:

$$\Delta T = T_{nf} - T_f = 42,1 \text{ °C} - 37,4 \text{ °C} = 4,7 \text{ °C}$$

$$\text{Fator de Correção} = \frac{I_{ideal}}{I_{local}} = \frac{1000 \text{ W/m}^2}{850 \text{ W/m}^2} \approx 1,18$$

$$\Delta T_{corrigido} = \text{Fator de Correção} * \Delta T = 1,18 * 4,7 \text{ °C} \approx 5,5 \text{ °C}$$

Com os resultados obtidos e com a utilização da Tabela 3, podemos classificar a anomalia deste defeito. Sabendo que o defeito em causa é $1x$ *Substring* em Circuito Aberto e o valor de $\Delta T_{corrigido} = 5,5 \text{ °C}$, este é um defeito com nível 2 de anomalia, como tal, precisa de ser acompanhado e corrigido o quanto antes.
