10, 11 e 12 de novembro de 2025

POLITÉCNICO DO PORTO / ISCAP
PORTO - PORTUGAL

IMPACTOS DE DESASTRES CLIMÁTICOS EM ACERVOS DOCUMENTAIS: DIAGNÓSTICO ARQUIVÍSTICO E ESTRATÉGIAS DE RECUPERAÇÃO PÓS- ENCHENTE NO INCRA-RS

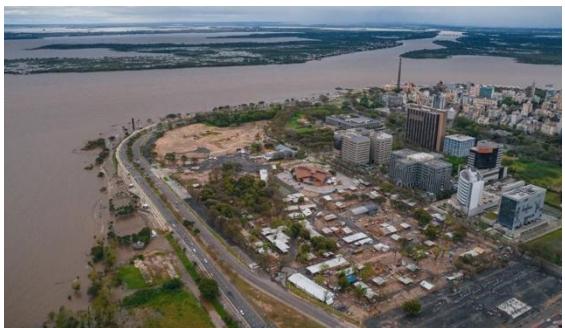
Figura 2: Enchente de setembro de 2023

No cenário analisado neste trabalho, destaca-se a enchente registrada em setembro de 2023, ilustrada na Figura 2, que mostra o Rio Guaíba margeando a cidade de Porto Alegre. A fotografia aérea permite visualizar a magnitude do evento e os espaços atingidos pela elevação do nível da água. Na ocasião, conforme noticiado por veículos de imprensa, o Guaíba alcançou a marca de 3,17 metros, sendo o segundo maior volume já registrado, atrás apenas da enchente histórica de 1941, quando o rio atingiu 4,76 metros.

A imagem evidencia a expansão das águas sobre a área urbana e os prejuízos provocados pela inundação em pontos estratégicos da cidade. Em destaque, ao fundo da foto, aparece a orla do Guaíba, tomada pelas águas, assim como os prédios que compõem o conjunto administrativo das esferas municipal, estadual e federal, localizados na região central da capital gaúcha. Entre essas edificações encontra-se o prédio do INCRA/RS, identificado pela cor azul, que integra o conjunto arquitetônico do Centro Histórico de Porto Alegre. A presença da água nos arredores da instituição revela o grau de exposição do acervo a riscos significativos, levantando preocupações quanto à integridade dos documentos, à segurança da informação e à adoção de medidas urgentes de preservação e recuperação.

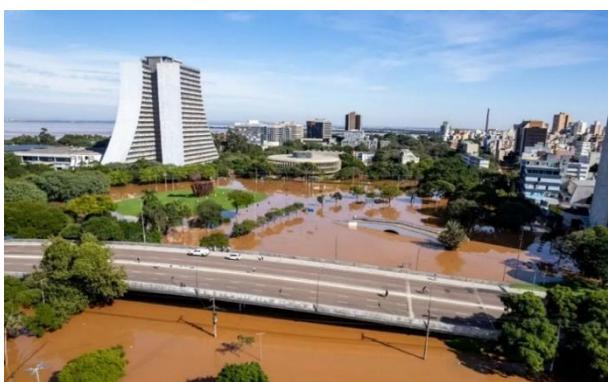
Figura 3: Enchente de maio de 2024

A Figura 3 apresenta um registro aéreo da enchente ocorrida em maio de 2024, capturado a partir de um ângulo distinto, mas ainda referente à mesma região mostrada na Figura 2, o Centro Histórico de Porto Alegre. A imagem oferece uma nova perspectiva sobre a extensão e a intensidade do evento, permitindo uma análise mais ampla dos efeitos da cheia sobre a cidade. Ao fundo, observa-se o Rio Guaíba, com suas águas transbordando, ultrapassando as margens e invadindo parte significativa da área urbana.

A fotografia revela a magnitude do alagamento, evidenciada pelas vias submersas, edificações rodeadas pela água e pela interrupção da circulação na região central. Entre os elementos destacados, está novamente o prédio do INCRA/RS, cercado pela enchente, o que evidencia sua vulnerabilidade diante da expansão das águas e os riscos associados à conservação de seu acervo.

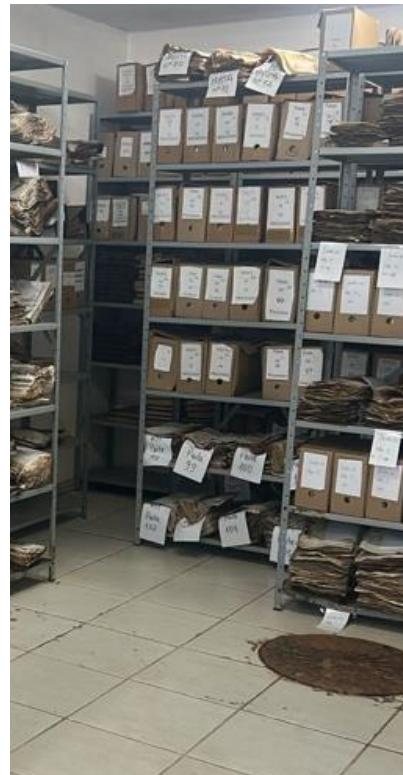
Figura 6: Sala do Arquivo (área interna) – um dos dutos

A sala do Arquivo dispõe de um banheiro que não apresenta sinais de infiltração. No piso da sala, há dois dutos por onde passam os encanamentos de água e esgoto do prédio (Figura 6), cuja localização e dimensão exata da estrutura, condições físicas e do fluxo de líquidos, deve ser devidamente mapeada para evitar vazamento e possíveis impactos no acervo e na conservação dos documentos armazenados.

Outro aspecto a ser considerado um risco iminente para o acervo é a existência de dois dutos que abrigam tubulações de água do prédio. Esses dutos ficam no centro da sala do Arquivo. Recomenda-se uma revisão dessas instalações e a implementação de um isolamento adequado, prevenindo, em casos de inundação ou infiltração, o contato do acervo com água e outros agentes externos. Também se faz necessário a avaliação de estratégias de drenagem para garantir o escoamento eficiente da água para o exterior do edifício.

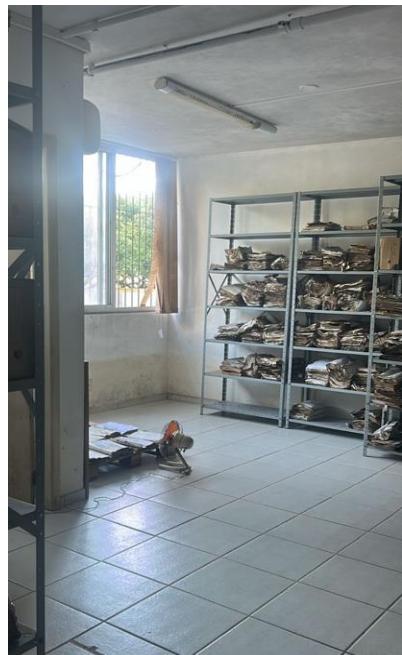
Figura 7: Sala do Arquivo - área interna

A sala destinada ao Arquivo conta com uma porta de acesso e amplas janelas, ambas protegidas por grades de segurança que oferecem uma barreira física contra possíveis invasões e contribuem para a integridade estrutural do espaço. No entanto, apesar da proteção externa, as janelas não dispõem de cortinas, películas ou qualquer outro tipo de barreira física capaz de reduzir a incidência direta da luz solar sobre o interior da sala. Essa exposição contínua à radiação solar representa um fator de risco para a preservação dos documentos, especialmente daqueles em suporte papel, que são sensíveis à luminosidade e podem sofrer processos de desbotamento, ressecamento, acidificação e perda gradual de legibilidade.

Diante desse cenário, é recomendável a adoção de medidas corretivas, como a instalação de barreiras físicas à luz, a reorganização da disposição do mobiliário de modo a proteger os documentos mais suscetíveis e a revisão das estratégias de gestão de risco relacionadas à infraestrutura. A combinação entre exposição solar direta e histórico recente de alagamento torna ainda mais urgente a implementação de protocolos de preservação preventiva que assegurem a integridade do acervo frente a condições ambientais desfavoráveis.

Quanto às janelas, embora estejam protegidas por grades de segurança, recomenda-se a substituição de vidros trincados. Ademais, é aconselhável a instalação de cortinas e de películas de controle solar (insulfilm) para reduzir a incidência de luz direta sobre os documentos. A exposição contínua à luz intensa, associada à umidade e ao oxigênio, acelera o processo de degradação do papel, tornando-o quebradiço e escurecido, o que compromete sua integridade.

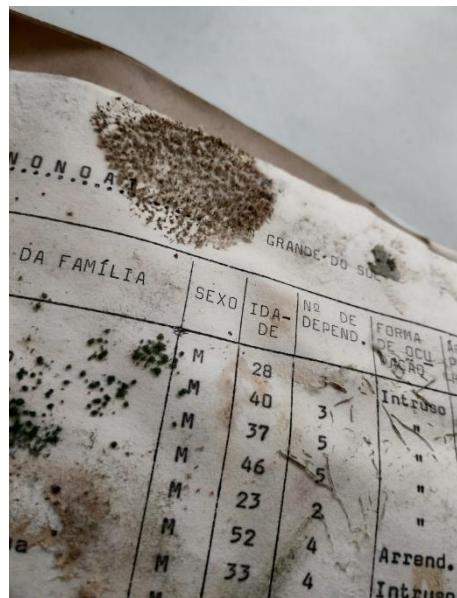
Figura 8: Documento com mofo

No que se refere aos acervos documentais atingidos pela enchente, os desafios são enormes, pois estes tornam-se imediatamente vulneráveis a graves danos, como pode ser visualizado nas Figuras 8, 9 e 10, considerando o evento e, o tempo de exposição dos documentos às condições adversas, antes de efetuar as intervenções necessárias para a sua recuperação.

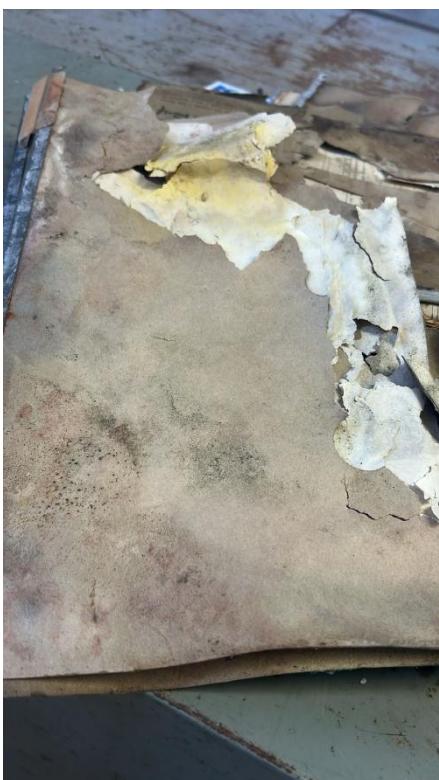
Figura 10: Documento quebradiço

Costa (2003) sinaliza que além de deformar os documentos em suporte papel, a água pode causar o escorramento das tintas e o apodrecimento do suporte, devido ao ataque microbíologico. Ademais, dependendo da origem da inundação, a exposição dos documentos pode conter contaminantes químicos agressivos, diversas impurezas e microorganismos, que afetam diretamente a fibra do papel e sua estrutura que combinados a outros elementos como temperatura, incidência de luz, podem levar a oxidação, amarelamento, ressecamento e quebra do suporte, comprometendo a informação e a vida útil do documento.
